Asiakirjatyyppi
Tutkimusraportti

Päivämäärä
30.12.2011

Viite
82134631

KÄRKÖLÄN KUNTA VIEMÄRIVERKOSTON VUOTOVESISELVITYS

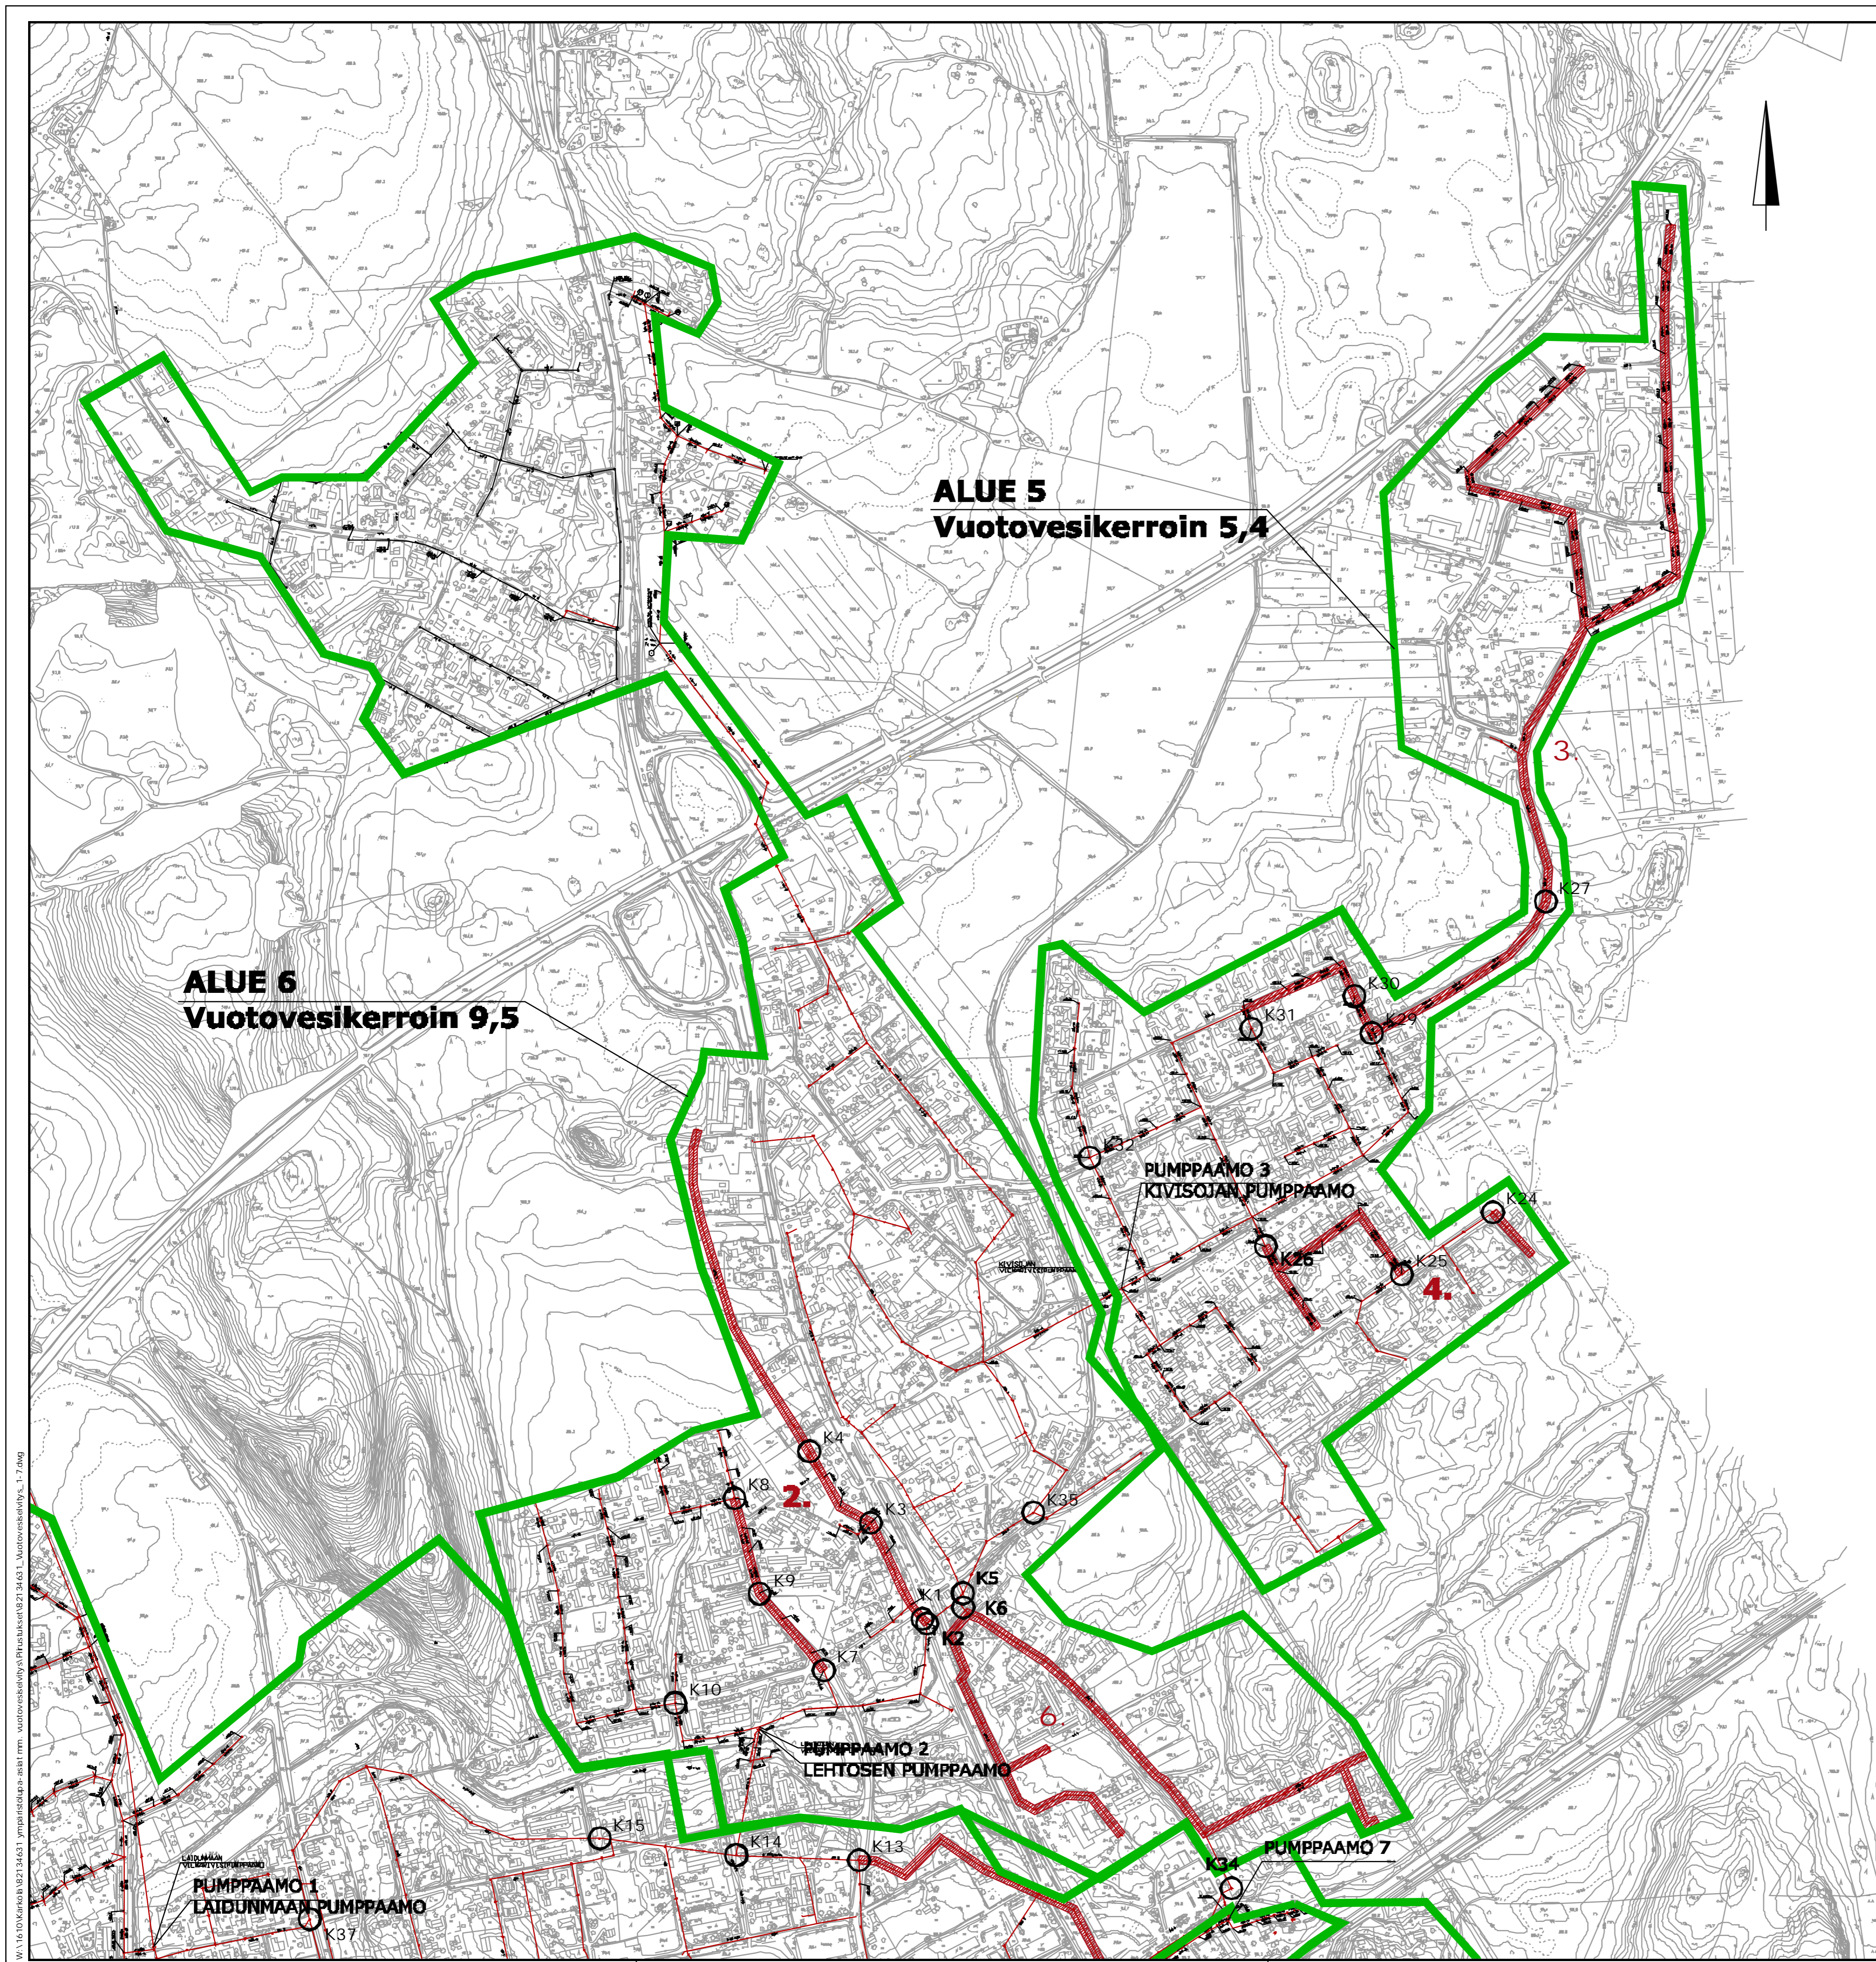
Piste	Juhtokyky mS/m	Lämpötila °C	Näytepiste
Kivisojan pumppaamon alue			
K74	26		läpivirtaus
K25	42	3,0	lähevä virtaus
K26	22	3,7	lähevä virtaus
K27	21	2,6	läpivirtaus
K28	18	3,7	balonika vrt, karkaa! Pönnän si llyneet paikallaan, p3ävirtous
K30	11	3,4	läpivirtaus
K31			ei näytetty, jossa si taama li p: vaha nen
K72	27	4,8	läpivirtaus
Lehtosen pumppaamon alue			
K1	17	4,1	läpivirtaus
K2	34	3,7	lähevä virtaus
K3	15	3,8	läpivirtaus
K4	15	3,7	läpivirtaus
K5	77	4,6	luseesta tuleva virtaus
K5	32	4,6	koillisesta tuleva virtaus
K6	34	3,8	kaakosta tuleva virtaus
K6	31	3,6	lounaasta tuleva virtaus
K7	23	3,6	läpivirtaus
K8	67		lännestä t. leve virtaus, kaivossa vuoto 2. ja 3. kerroin välillä
K9	19	2,1	lounaasta tuleva virtaus
K10	35	6,5	lännestä tuleva virtaus
K10	24	4,6	pohjoisesta tuleva virtaus, vi taama pien

Kohde	Valuma-alue	Sijainti	Pituus	Suositellut jatkokorjaukset		
			m	SI-korjaus	TV-Korjaus	Saneeraus
Lisätutkimusta ja saneerausta vaativat kohteet						
2	Lehtosen	K1 ja K7 yläjuoksu	930		X	X
3	Kivisoja	K29 yläjuoksu	1700	X	X	X
4	Kivisoja	K25 ja K24 yläjuoksu	400		X	X
Lisätutkimusta vaativat kohteet (saneeraus tarpeen mukaan)						
6	Lehtosen	K6 yläjuoksu	1200	X

Kaivojen K1 ja K7 pohjoispuolelta tuli sähköjohtokykymittausten perusteella hyvin laimeaa vettä. Kaivon K8 renkaat olivat siirtyneet ja kaivon tuli vuotovettä renkaiden välistä. Ongelma-alueen verkoston pituus on noin 930 metriä. Kohde on merkitty lisätutkimus/saneerauskohteeksi 2 tutkimuskartalla 4.

Kaivon K6 eteläpuolelta tuli sähköjohtokykymittausten perusteella myös laimeaa vettä. Ongelma-alueen verkoston pituus on noin 1 200 metriä. Kohde on merkitty lisätutkimuskohteeksi 6 tutkimuskartalla 4.

Kaivon K16 itäpuolelta tuli sähköjohtokykymittausten perusteella myös laimeaa vettä. Ongelma-alueen verkoston pituus on noin 870 metriä. Kohde on merkitty lisätutkimuskohteeksi 7 tutkimuskartalla 4.

Kaivon K29 renkaiden havaittiin siirtyneen ja kaivoon tuli vuotovettä. Kaivoon K29 tuli hyvin laimeaa vettä koillis- ja luoteispuolen tulevilta linjoilta. Ongelma-alueen verkoston pituus on noin 1 700 metriä. Kohde on merkitty lisätutkimus/saneerauskohteeksi 3 tutkimuskartalla 4.

Kaivojen K24 ja K26 kaakkoispuolelta tuli sähkönsäilytysmittausten perusteella hyvin laimeaa vettä. Ongelma-alueen verkoston pituus on noin 400 metriä. Kohde on merkitty lisätutkimus/saneerauskohteeksi 4 tutkimuskartalla 4.

- Saneerattavat kohteet:
- 2.** 930 m
 - 3.** 1900 m
 - 4.** 400 m
 - 6.** 1200 m

1. Lehtosen pumppaamon valuma-alueella kaivon K8 renkaiden välistä tuli vuotovettä runsaasti kaivoon, koska kaivon renkaat olivat hieman siirtyneet. Kaivo suositellaan kunnostettavaksi.
2. Kivisojan pumppaamon valuma-alueella kaivon K29 renkaiden välistä tuli vuotovettä hieman kaivoon, koska kaivon renkaat olivat siirtyneet. Kaivo suositellaan kunnostettavaksi.
3. Laidunmaan pumppaamon valuma-alueella kaivoon K12 oli liitetty muoviputki (M-110), josta todennäköisesti tulee viemäriin vettä joka ei sinne kuulu. Veden sähkönjohtavuuden ja aistinvaraisen arvion perusteella vesi on puhdasta. Putken tarkoitus voidaan arvioida maastokatselmuksella ja tarvittaessa apuna voidaan käyttää savukaasukoetta.

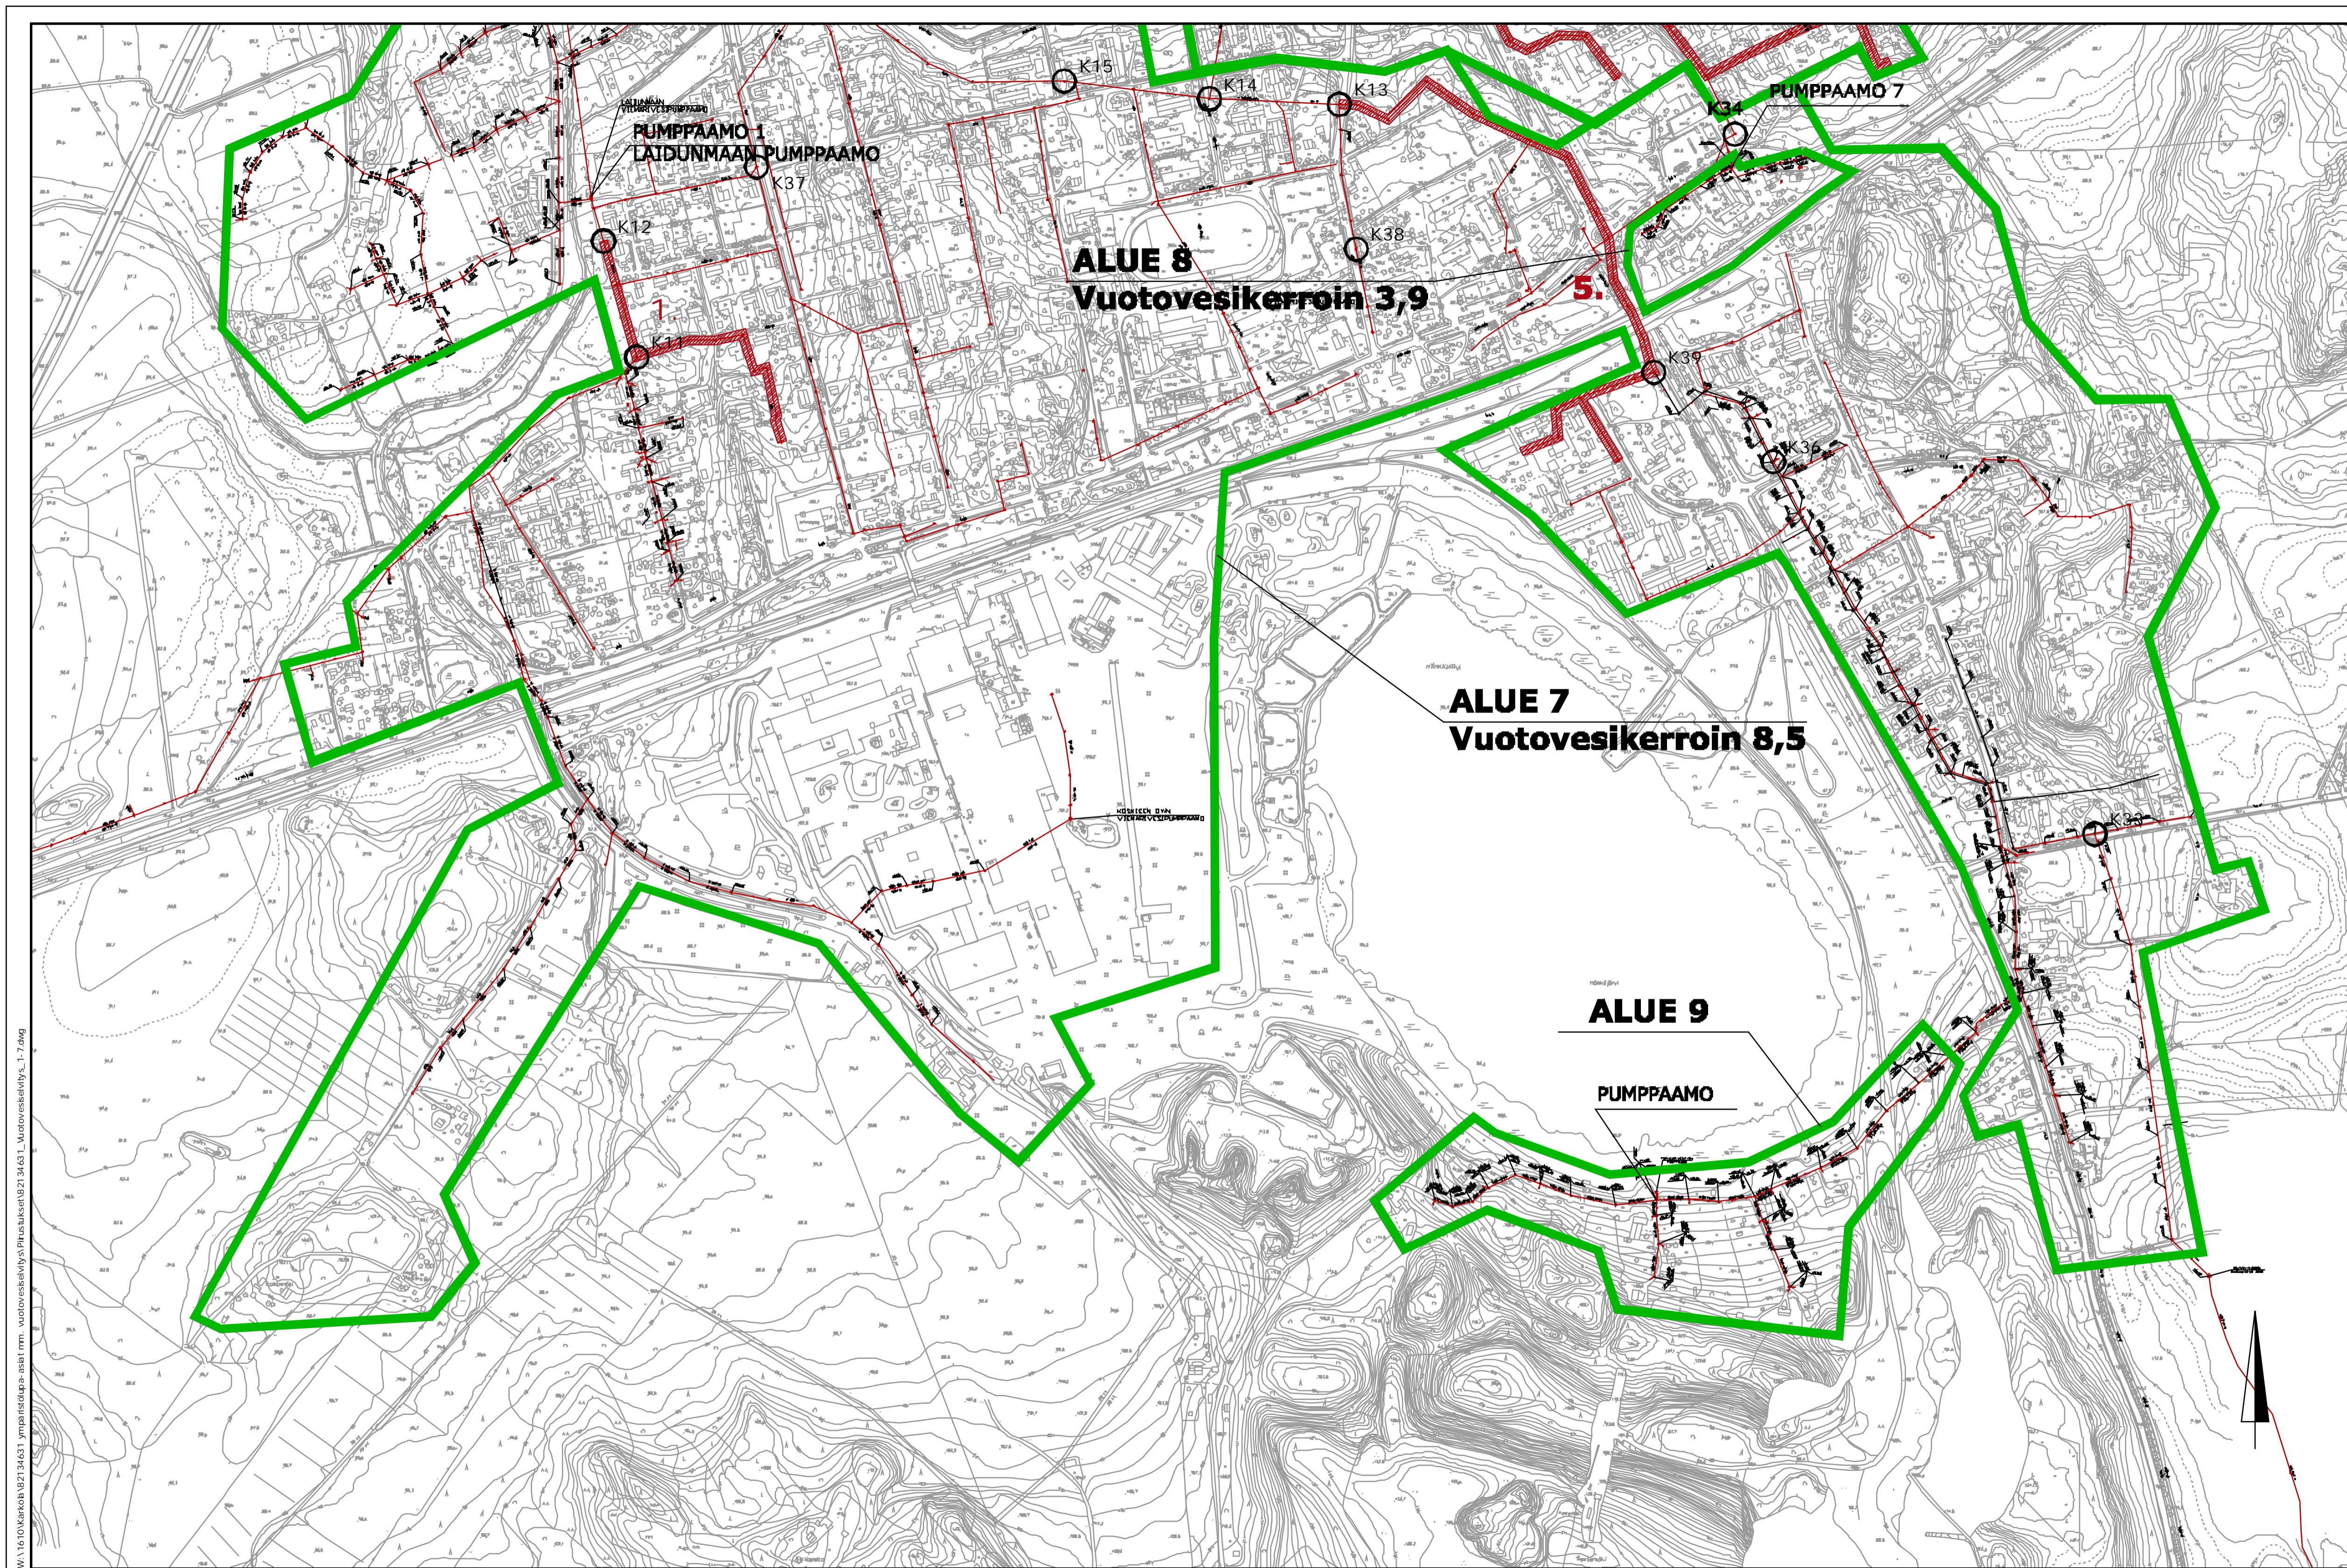
Piste	Johtoköky m³/s/h	Lämpötila °C	Näytepiste
Laidunmaan pumppaamonalue			
K11	22	2,7	idästä tuleva virtaus
K11	52	1,0	lounaasta tuleva virtaus
K12	14		pöytävirtaus, kaivoon t.l. ylämästä "sin p.t.4" koosta, josta t. l. kimeää vettä
K13	27	5,0	idästä t. leveä virtaus
K13	50	3,0	etelästä tuleva virtaus
K14	30	4,0	pöytävirtaus idästä
K15	30	4,0	puuvirtaus
K23	37	4,3	etelästä tuleva virtaus
K27			idästä t. t. u. virtaus
K24	55	5,3	
K26	41	0,9	pöytävirtaus
K17	61	1,7	lounaasta virtaus
K25	31	5,3	lounaasta virtaus

Kohde	Valuma-alue	Sijainti	Pituus m	Suosittelu, jalkoimenpöytä
				SJ-kartoitus TV-Kuvaus Saneeraus
Lisätutkimusta ja saneerausta vaativat kohteet				
1	Laidunmaa	K12 yläjuoksu	400	X X X
5	Laidunmaa	K13 yläjuoksu	900	X X X

Kaivon K12 tuli ylimääräinen putki, jonka kautta tuli hyvin laimeaa vettä verkostoon. Myös kaivon K12 etäläpuolelta tulevalta viemärialueelta tuli hyvin laimeaa vettä. Ongelma-alueen verkoston pituus on noin 400 metriä. Kohde on merkitty lisätutkimus/saneerauskohteeksi 1 tutkimuskartalla 5.

Toinen ongelma-alue havaittiin kaivon K13 itäpuolella kaivolle K39 asti, sekä kaivon K39 länsipuolella. Ongelma-alueen verkoston pituus on noin 900 metriä. Kohde on merkitty lisätutkimus/saneerauskohteeksi 5 tutkimuskartalla 5.

- Saneerattavat kohteet
1. 400 m
5. 900 m

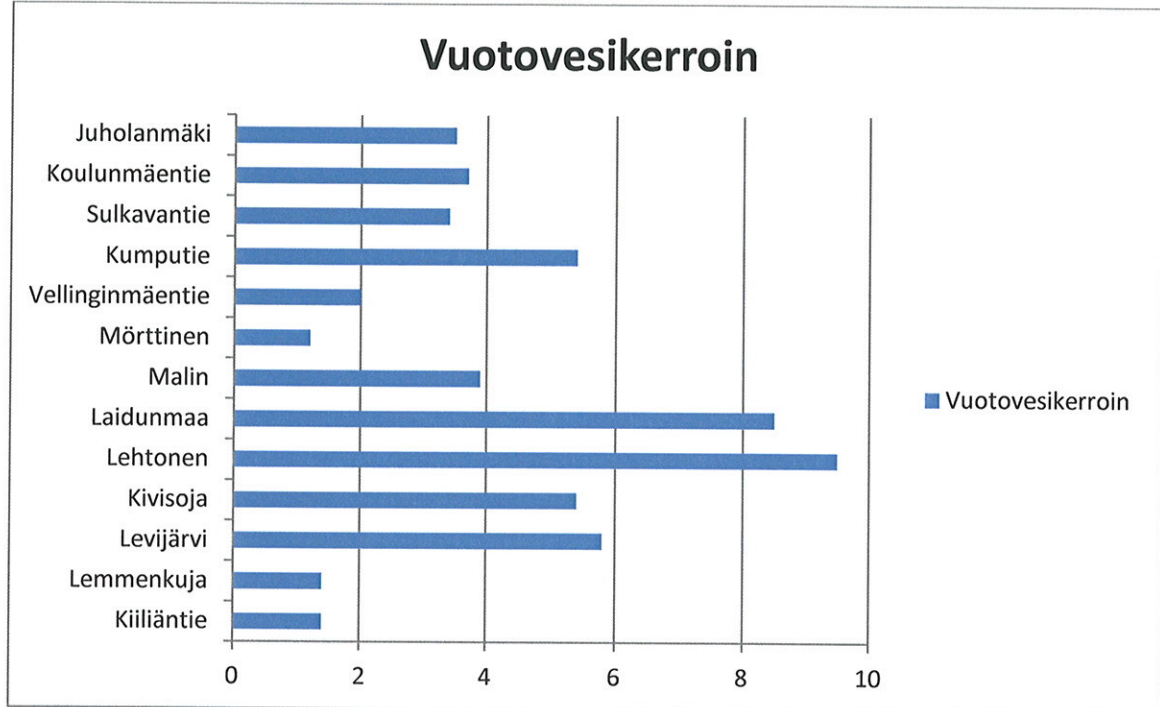
Kuva 1 Vuotovesikertoimet valuma-alueittain.

Selkeästi suurimmat vuotovesikertoimet ja vuotovesimäärät havaittiin keskustan valuma-alueilla 6 ja 7, jotka ovat Lehtosen ja Laidunmaan pumppaamoiden valuma-alueita. Myös Levijärven ja Kivisojan alueilla havaittiin korkeat vuotovesikertoimet ja määrät. Suhteellisen korkea vuotovesikerroin havaittiin myös Kumputien valuma-alueella, mutta alueella muodostuva vuotovesimäärä jää silti suhteellisen alhaiseksi.

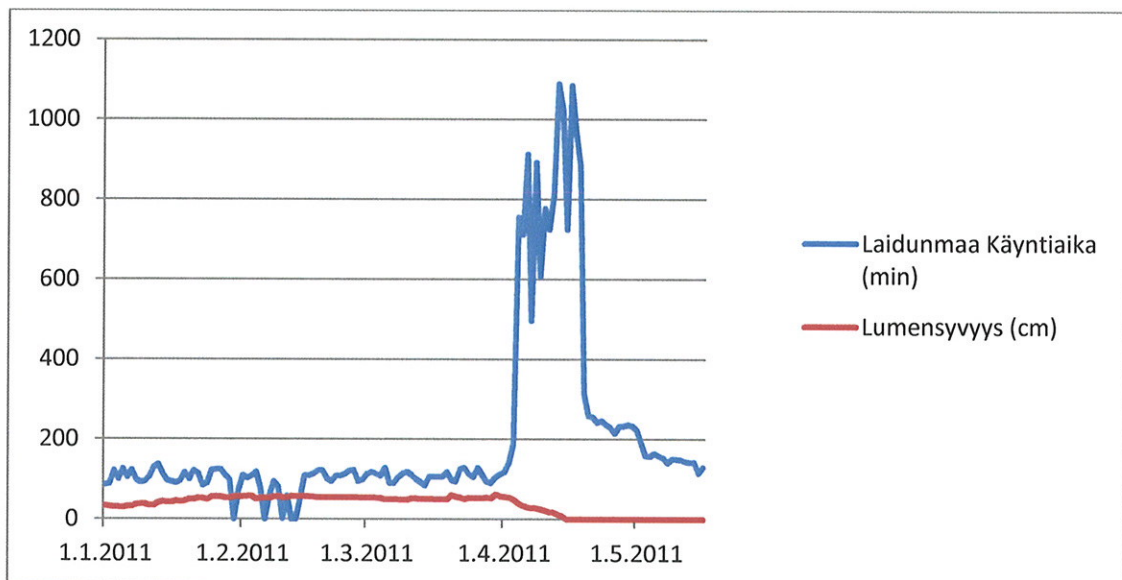
Kuva 3 Laidunmaan pumppaamon pumppujen yhteenlaskettu vuorokautinen käyntiaika keväällä 2011

Laidunmaan pumppaamon valuma-alue on laajin valuma-alue, jonka pinta-ala on lähes 100 ha. Alueella muodostuu noin 40 % Kärkölän yhdyskuntajätevesistä. Alueella havaittiin toiseksi korkein vuotovesikerroin. Kevään huippuvirtaamaviikon aikana pumppujen keskimääräiset vuorokautiset käyntiajat olivat 8,5 kertaiset verrattuna talven pakkasjakson minimivirtaamaan. Jätevesitaselaskelman perusteella alueella muodostuu noin 1000 m³/d vuotovesiä.

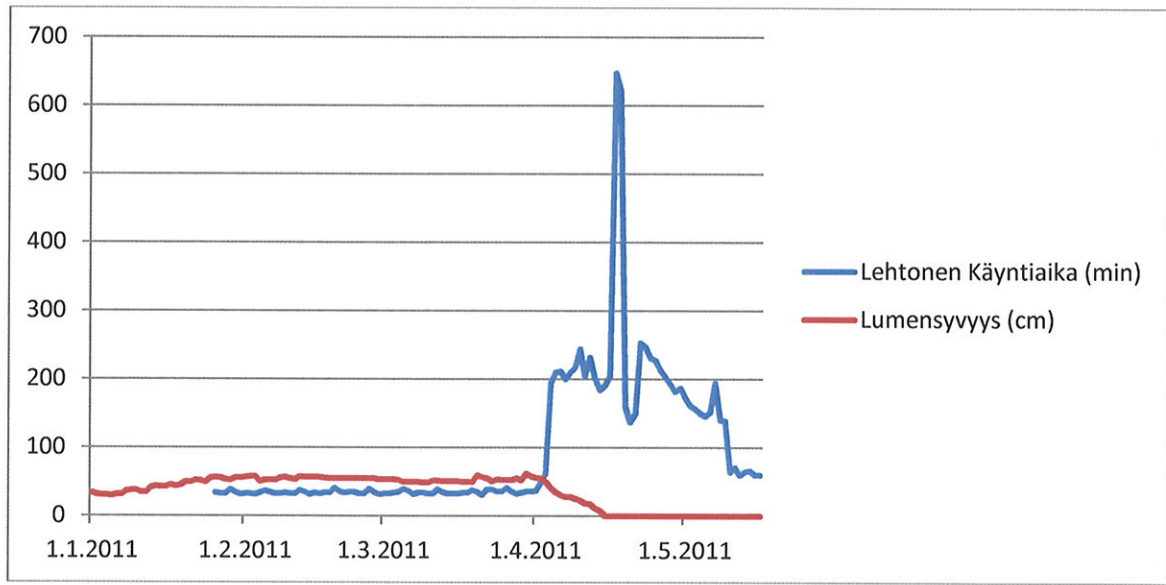
Kuva 4 Lehtosen pumppaamon pumpppujen yhteenlaskettu vuorokautinen käyntiaika keväällä 2011

Lehtosen pumppaamon valuma-alue on toiseksi laajin valuma-alue, jonka pinta-ala on lähes 90 ha. Alueella muodostuu noin 25 % Kärkölän yhdyskuntajätevesistä. Alueella havaittiin korkein vuotovesikerroin. Kevään huippuvirtaamaviikon aikana pumpppujen keskimääräiset vuorokautiset käyntiajat olivat 9,5 kertaiset verrattuna talven pakkasjakson minimivirtaamaan. Jätevesitaselaskelman perusteella alueella muodostuu noin 900 m³/d vuotovesiä.

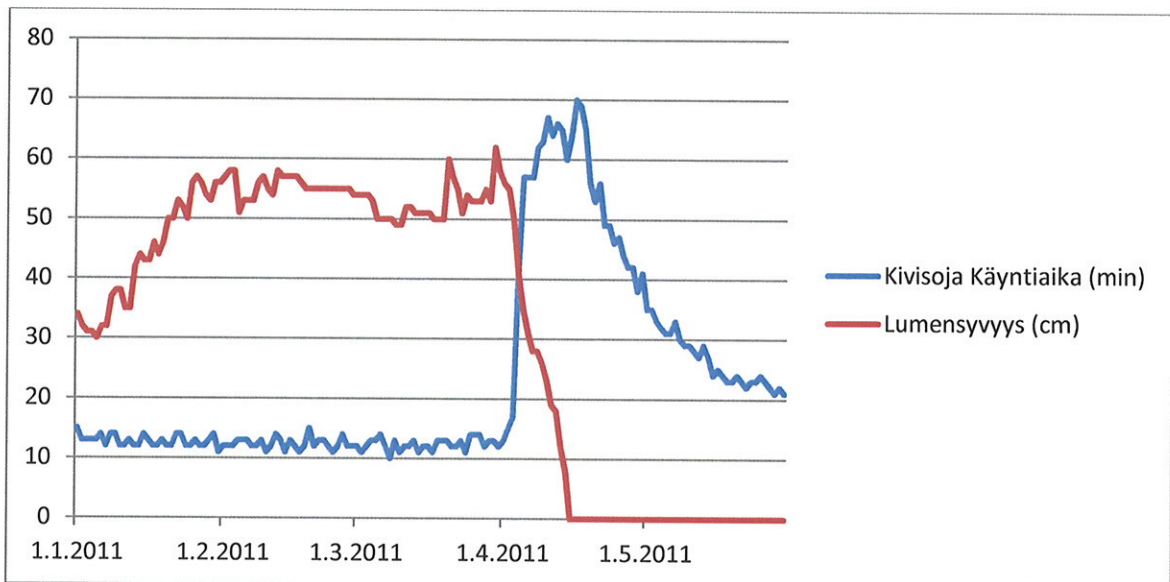
Kuva 5 Kivisojan pumppaamon pumppujen yhteenlaskettu vuorokautinen käyntiaika keväällä 2011

Kivisojan pumppaamon valuma-alue on myös laaja valuma-alue, jonka pinta-ala on noin 45 ha. Alueella muodostuu hieman yli 10 % Kärkölän yhdyskuntajätevesistä. Alueella havaittiin korkea vuotovesikerroin. Kevään huippuvirtaamaviikon aikana pumppujen keskimääräiset vuorokautiset käyntiajat olivat 5,4-kertaiset verrattuna talven pakkasjakson minimivirtaamaan. Jätevesitaselaskelman perusteella alueella muodostuu noin 200 m³/d vuotovesiä.

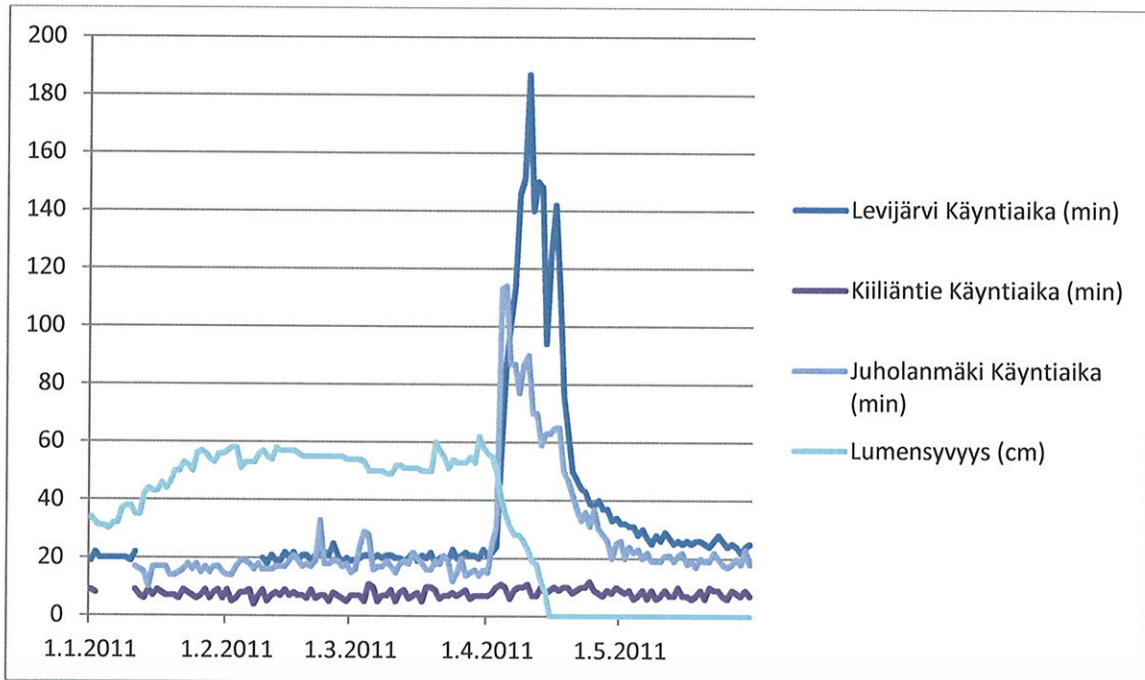
Kuva 6 Kiiliäntien, Levijärven ja Juholanmäen pumppaamon pumppujen yhteenlaskettu vuorokautinen käyntiaika keväällä 2011

Kiiliäntien pumppaamon valuma-alueen pinta-ala on noin 38 ha. Alueella muodostuu noin 8 % Kärkölän yhdyskuntajätevesistä. Alueella on alhainen vuotovesikerroin. Kevään huippuvirtaamaviikon aikana pumppujen keskimääräiset vuorokautiset käyntiajat olivat 1,4-kertaiset verrattuna talven pakkasjakson minimivirtaamaan. Jätevesitaselaskelman perusteella alueella muodostuu noin 15 m³/d vuotovesiä. Alueen verkosto on hyväkuntoinen virtaamatarkastelun perusteella.

Levijärven pumppaamon valuma-alueen pinta-ala on noin 10 ha. Alueella muodostuu noin 1,2 % Kärkölän yhdyskuntajätevesistä. Alueella havaittiin korkea vuotovesikerroin. Kevään huippuvirtaamaviikon aikana pumppujen keskimääräiset vuorokautiset käyntiajat olivat 5,8-kertaiset verrattuna talven pakkasjakson minimivirtaamaan. Jätevesitaselaskelman perusteella alueella muodostuu noin 200 m³/d vuotovesiä. Alueen verkosto vaatii lisätutkimusta virtaamatarkastelun perusteella.

Juholanmäen pumppaamon valuma-alueen pinta-ala on noin 10 ha. Alueella muodostuu hieman alle 2 % Kärkölän yhdyskuntajätevesistä. Alueella havaittiin hieman kohonnut vuotovesikerroin. Kevään huippuvirtaamaviikon aikana pumppujen keskimääräiset vuorokautiset käyntiajat olivat 3,5-kertaiset verrattuna talven pakkasjakson minimivirtaamaan. Jätevesitaselaskelman perusteella alueella ei kuitenkaan muodostu kovin runsaasti vuotovesiä, mutta sen kautta virtaa noin 30 m³/d vuotovesiä, jotka ovat muodostuneet verkoston etäisemmillä (pääosin Kumputien ja Sulkavantien) valuma-alueilla.
