Asiakirjatyyppi
Tutkimusraportti

Päivämäärä
30.12.2011

Viite
82134631

KÄRKÖLÄN KUNTA VIEMÄRIVERKOSTON VUOTOVESISELVITYS

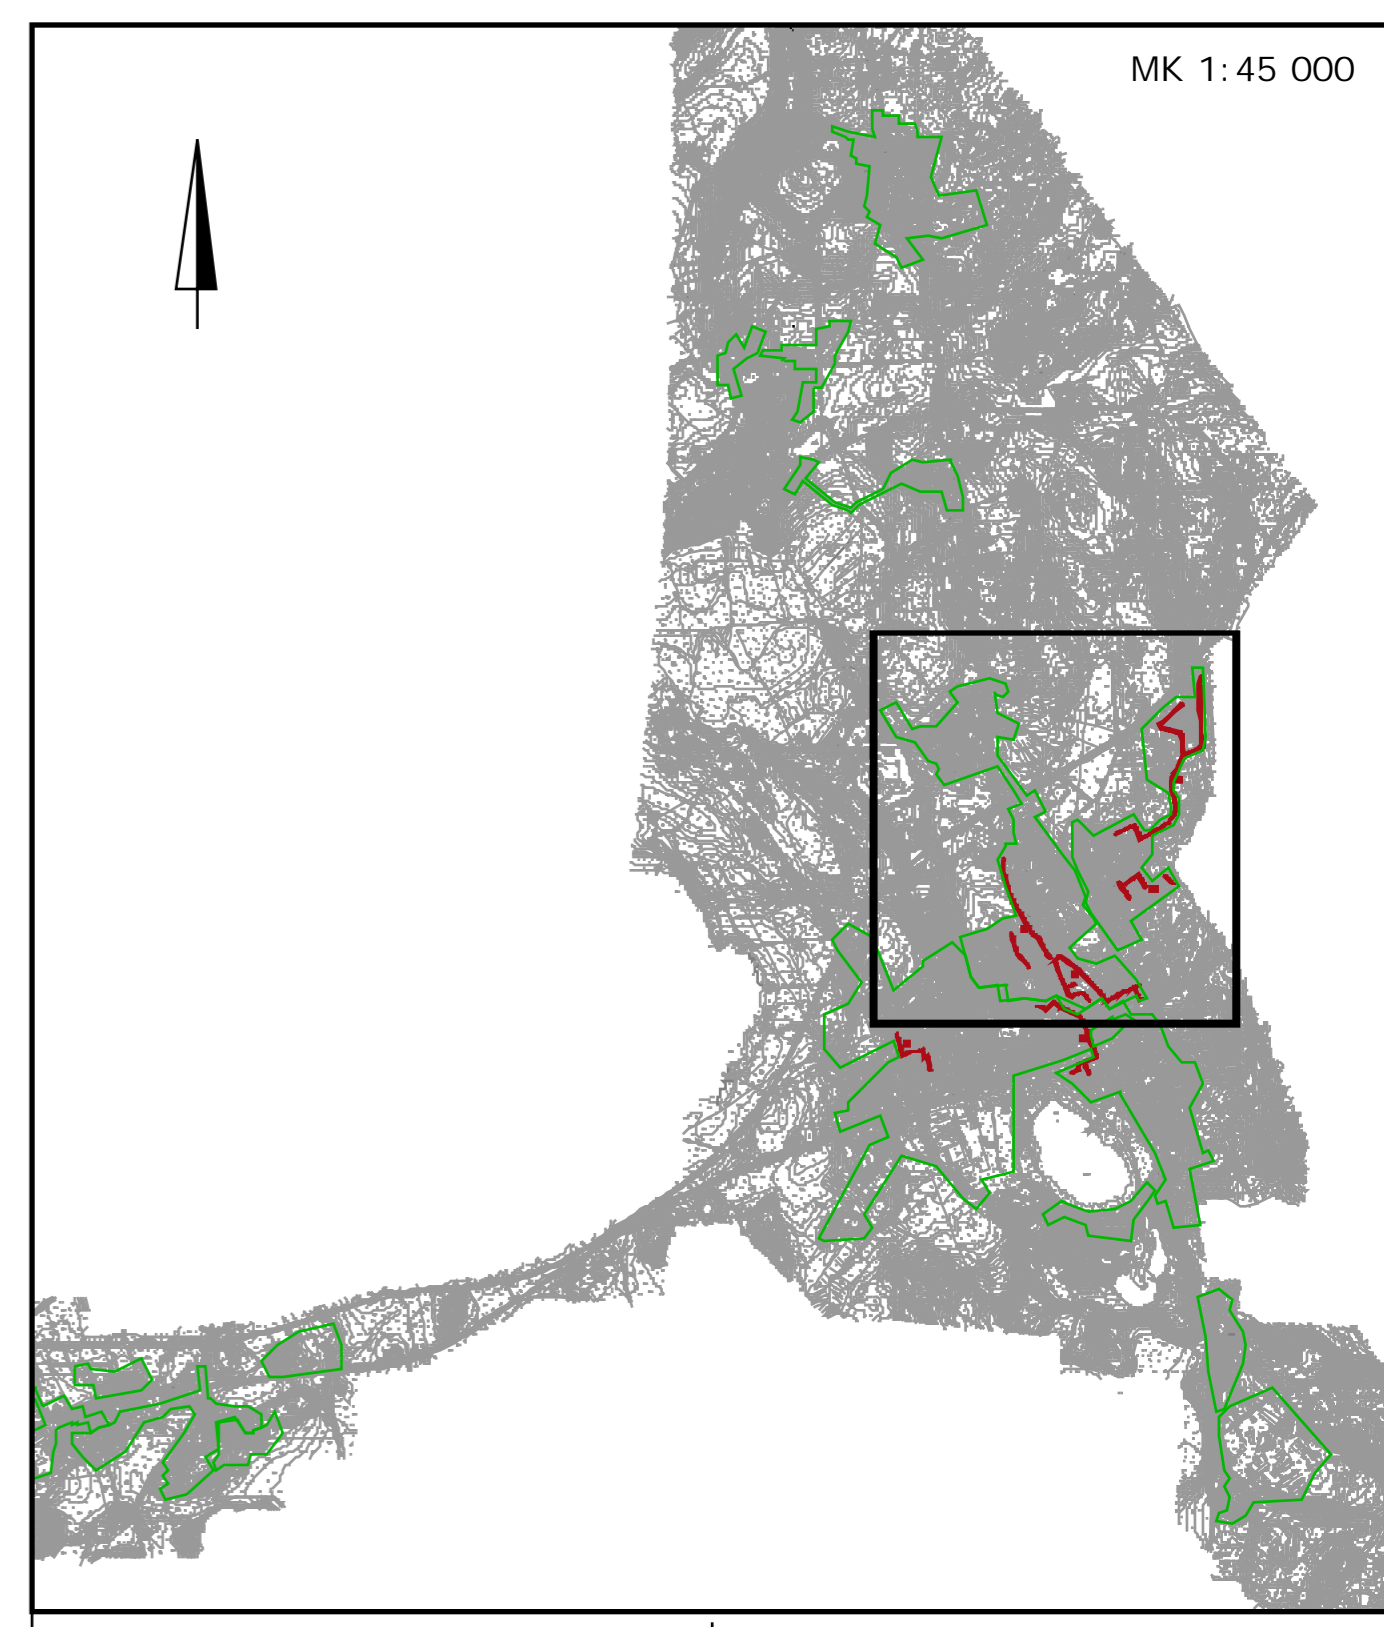
Piste	Juhtokyky mS/m	Lämpötila °C	Näytepiste
Kivisojan pumppaamon alue			
K74	26		läpivirtaus
K25	42	3,0	lähevä virtaus
K26	22	3,7	lähevä virtaus
K27	21	2,6	läpivirtaus
K28	18	3,7	balonika vrt, karkaa! Pönnän si llyneet paikallaan, p3ävirtous
K30	11	3,4	läpivirtaus
K31			ei näytetty, jossa si taama li p: vaha nen
K72	27	4,8	läpivirtaus
Lehtosen pumppaamon alue			
K1	17	4,1	läpivirtaus
K2	34	3,7	lähevä virtaus
K3	15	3,8	läpivirtaus
K4	15	3,7	läpivirtaus
K5	77	4,6	luseesta tuleva virtaus
K5	32	4,6	koillisesta tuleva virtaus
K6	34	3,8	kaakosta tuleva virtaus
K6	31	3,6	lounaasta tuleva virtaus
K7	23	3,6	läpivirtaus
K8	67		lännestä t. leve virtaus, kaivossa vuoto 2. ja 3. kerroin välillä
K9	19	2,1	lounaasta tuleva virtaus
K10	35	6,5	lännestä tuleva virtaus
K10	24	4,6	pohjoisesta tuleva virtaus, vi taama pien

Kohde	Valuma-alue	Sijainti	Pituus	Suositellut jatkokorjaukset		
			m	SI-korjaus	TV-Korjaus	Saneeraus
Lisätutkimusta ja saneerausta vaativat kohteet						
2	Lehtosen	K1 ja K7 yläjuoksu	930		X	X
3	Kivisoja	K29 yläjuoksu	1700	X	X	X
4	Kivisoja	K25 ja K24 yläjuoksu	400		X	X
Lisätutkimusta vaativat kohteet (saneeraus tarpeen mukaan)						
6	Lehtosen	K6 yläjuoksu	1200	X

- Saneerattavat kohteet:
- 2.** 930 m
 - 3.** 1900 m
 - 4.** 400 m
 - 6.** 1200 m

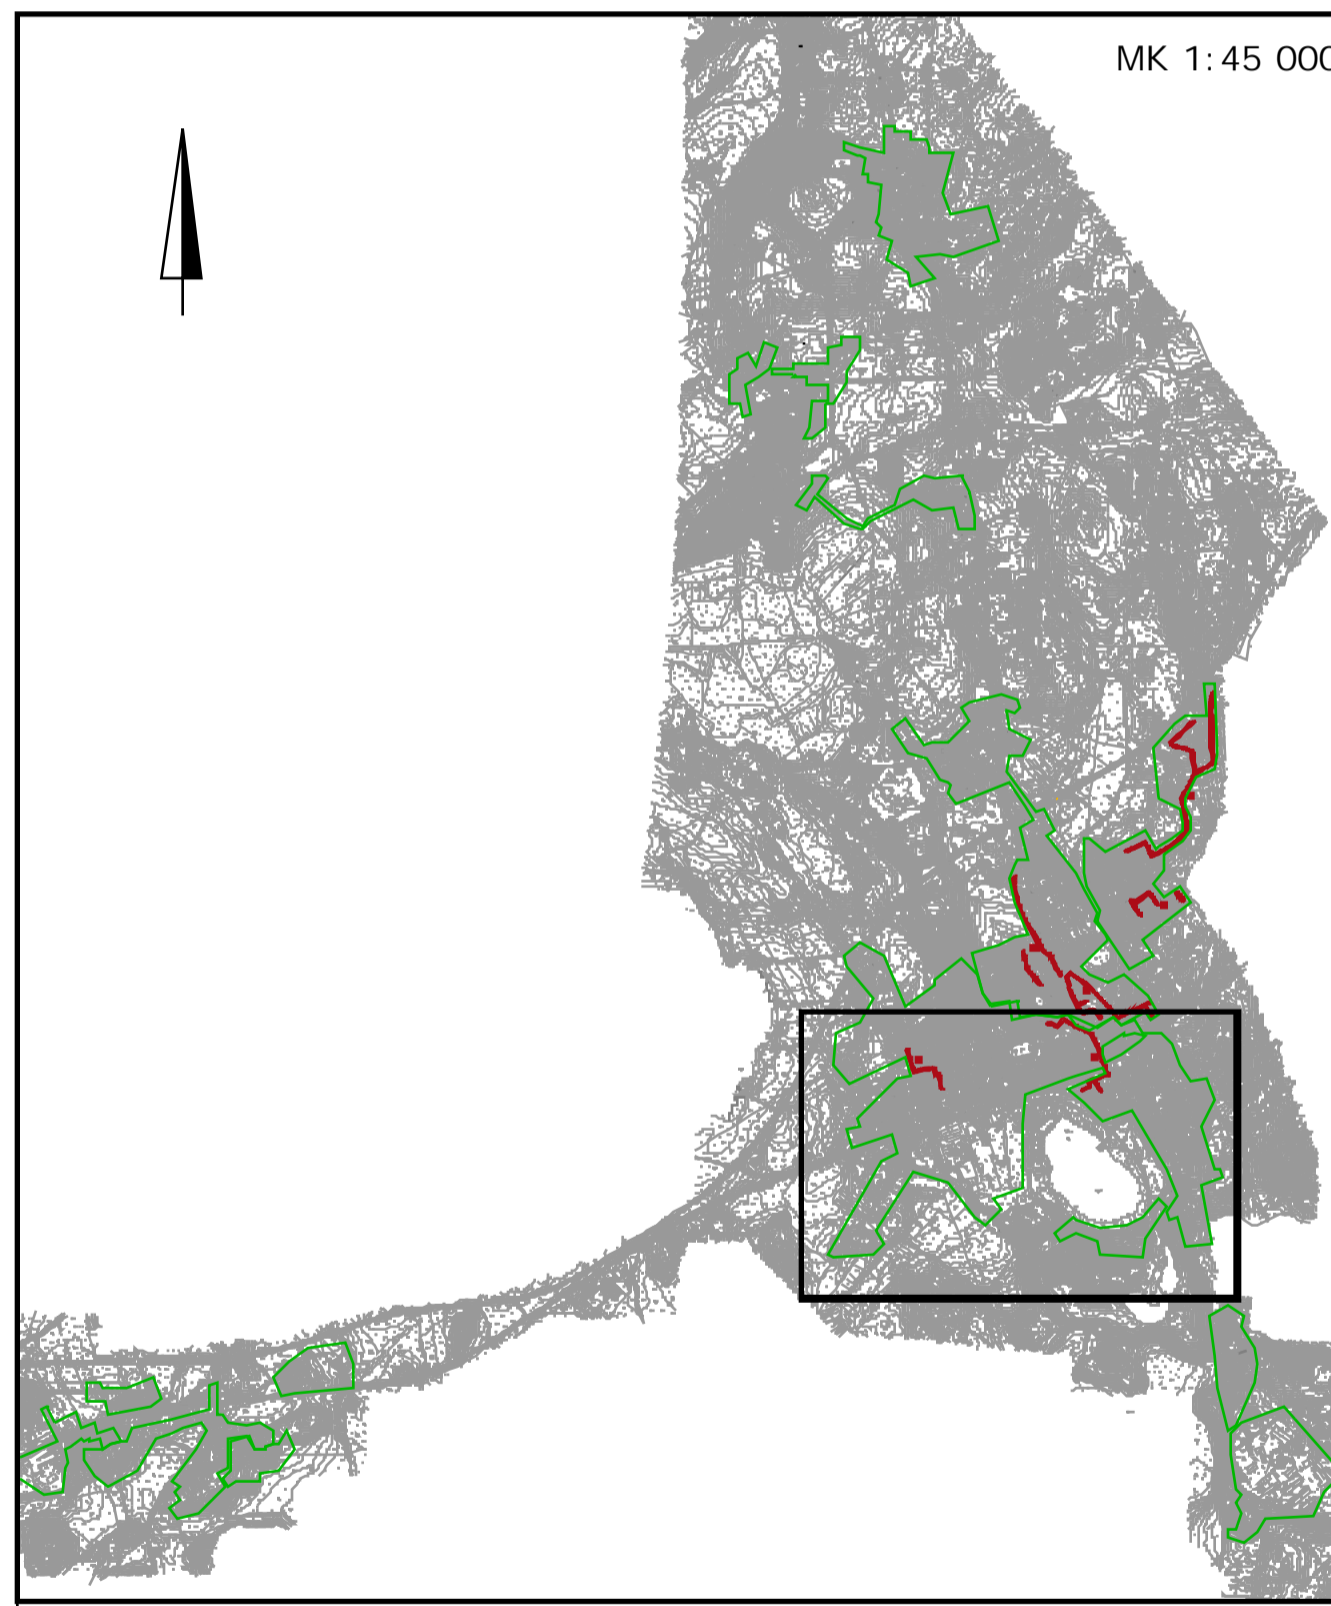
Piste	Johtoköky m³/s/h	Lämpötila °C	Näytepiste
Laidunmaan pumppaamonalue			
K11	22	2,7	idästä tuleva virtaus
K11	52	1,0	lounaasta tuleva virtaus
K12	14		pöytävirtaus, kaivoon t.l. ylämästä "sin p.t.4" koosta, josta t. l. kimeää vettä
K13	27	5,0	idästä t. leveä virtaus
K13	50	3,0	etelästä tuleva virtaus
K14	30	4,0	pöytävirtaus idästä
K15	30	4,0	puuvirtaus
K23	37	4,3	etelästä tuleva virtaus
K27			idästä t. t. u. virtaus
K24	55	5,3	
K26	41	0,9	pöytävirtaus
K17	61	1,7	lounaasta virtaus
K25	31	5,3	lounaasta virtaus

Kohde	Valuma-alue	Sijainti	Pituus m	Suosittelu, jalkoimenpöytä
				SJ-kartoitus TV-Kuvaus Saneeraus
Lisätutkimusta ja saneerausta vaativat kohteet				
1	Laidunmaa	K12 yläjuoksu	400	X X X
5	Laidunmaa	K13 yläjuoksu	900	X X X

- Saneerattavat kohteet
1. 400 m
5. 900 m

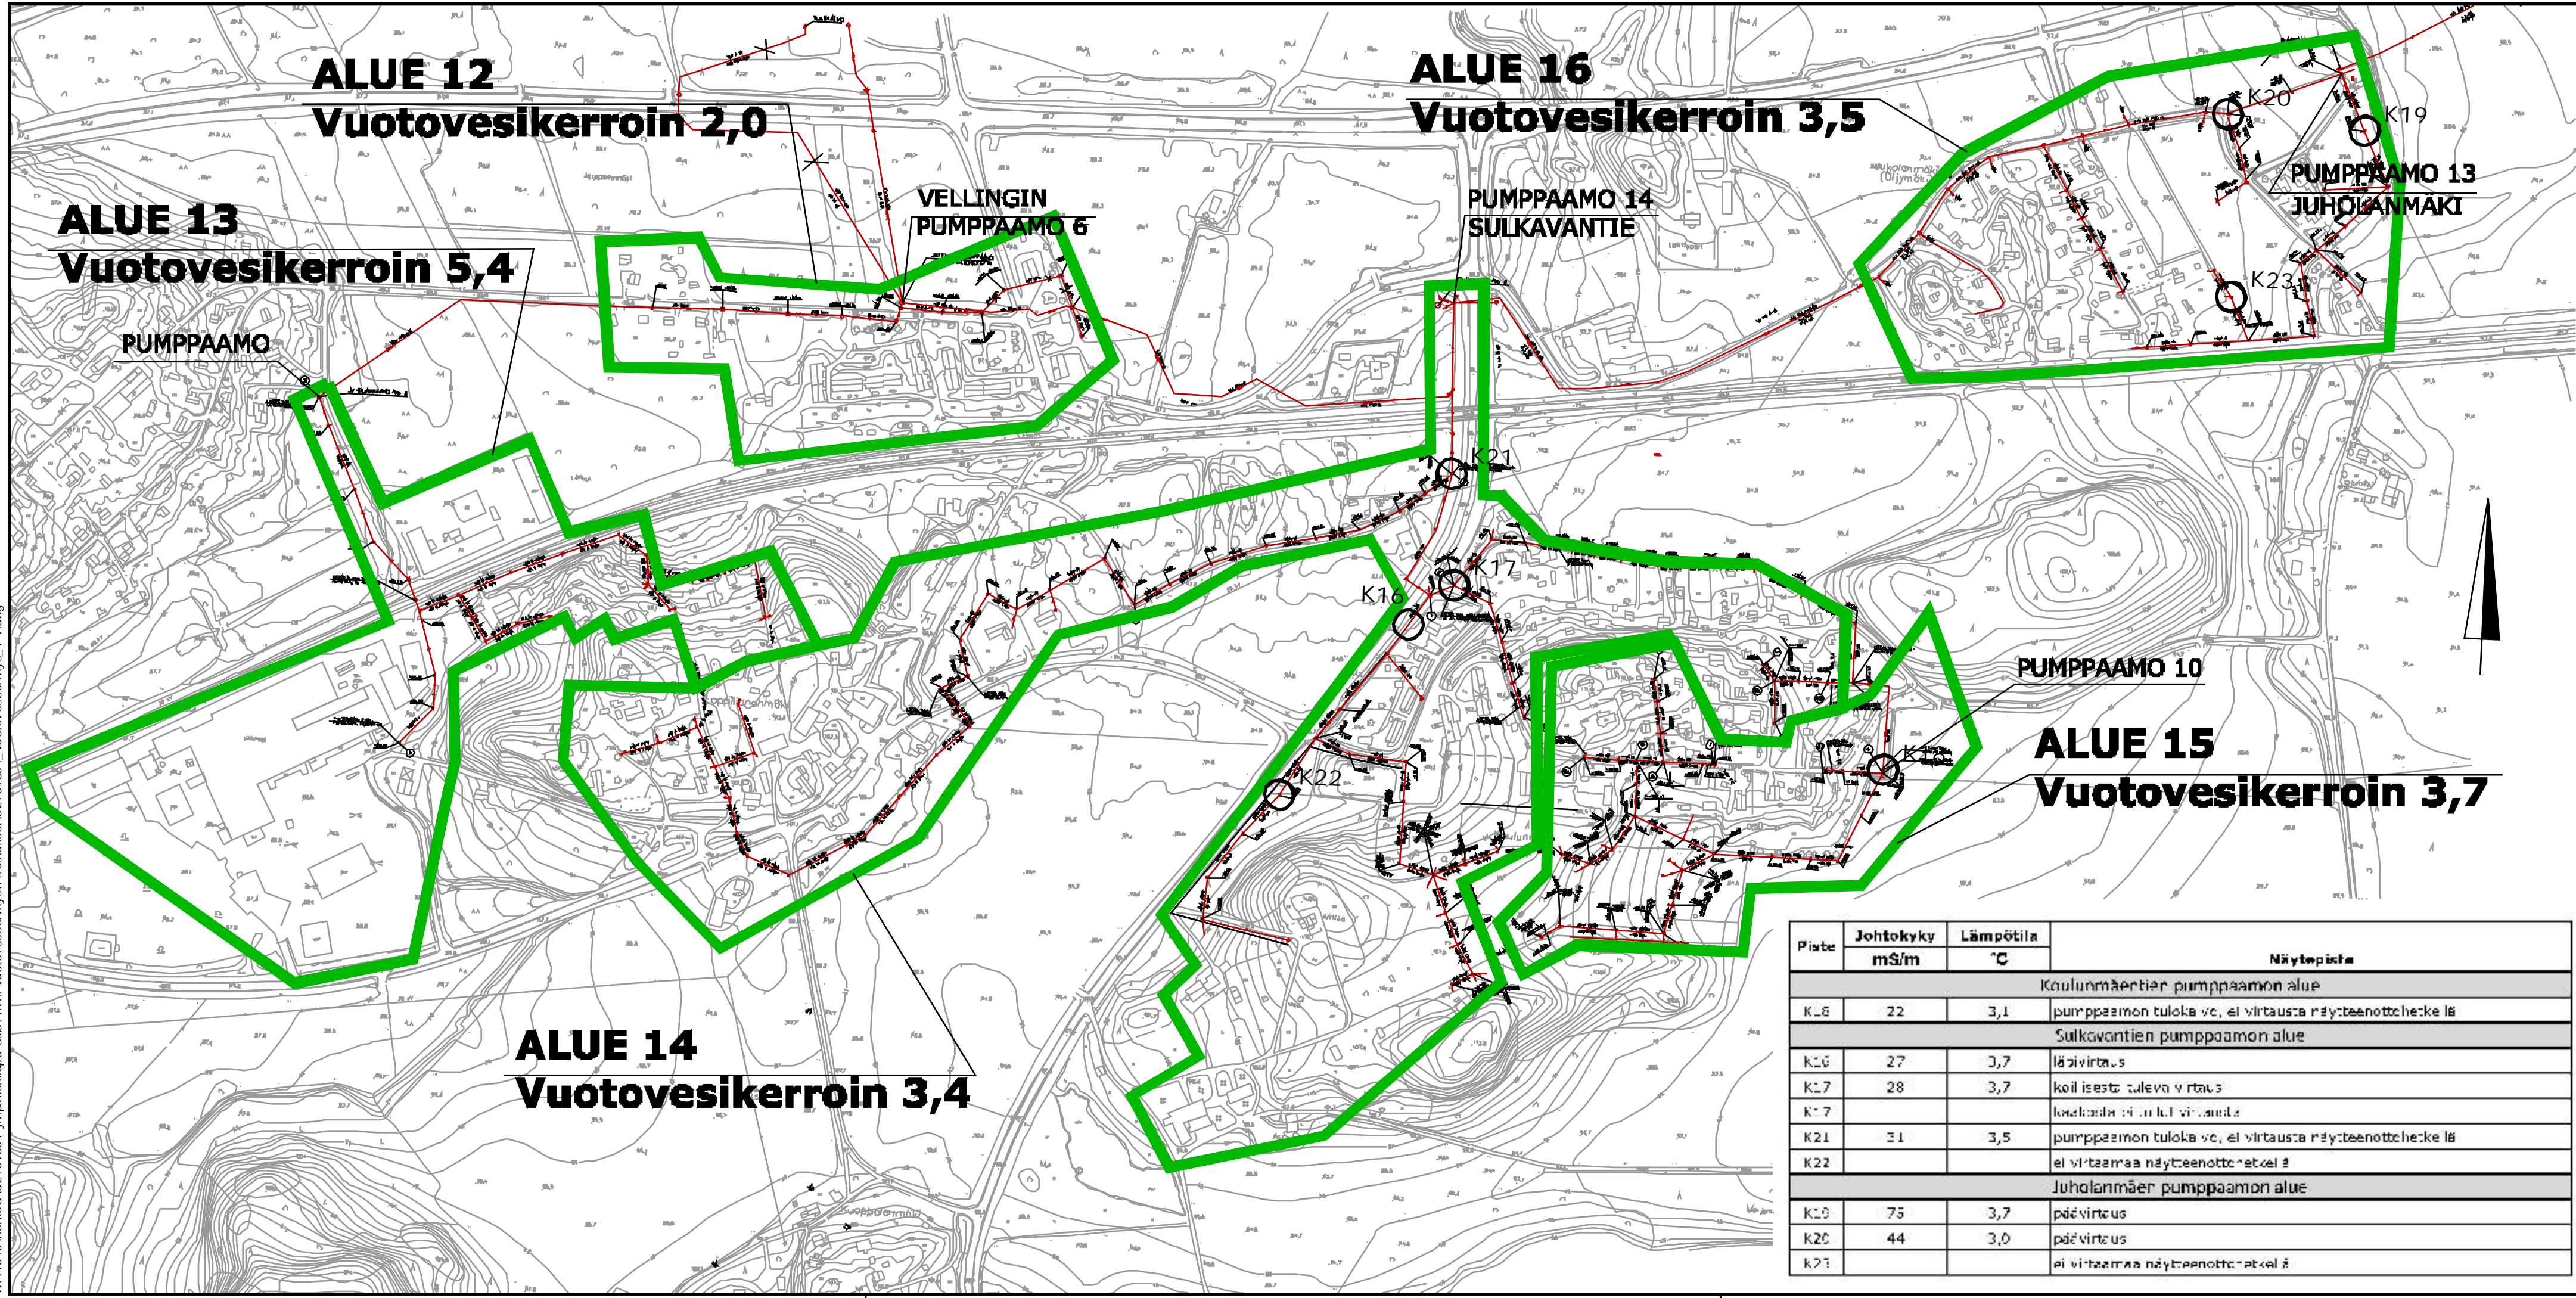
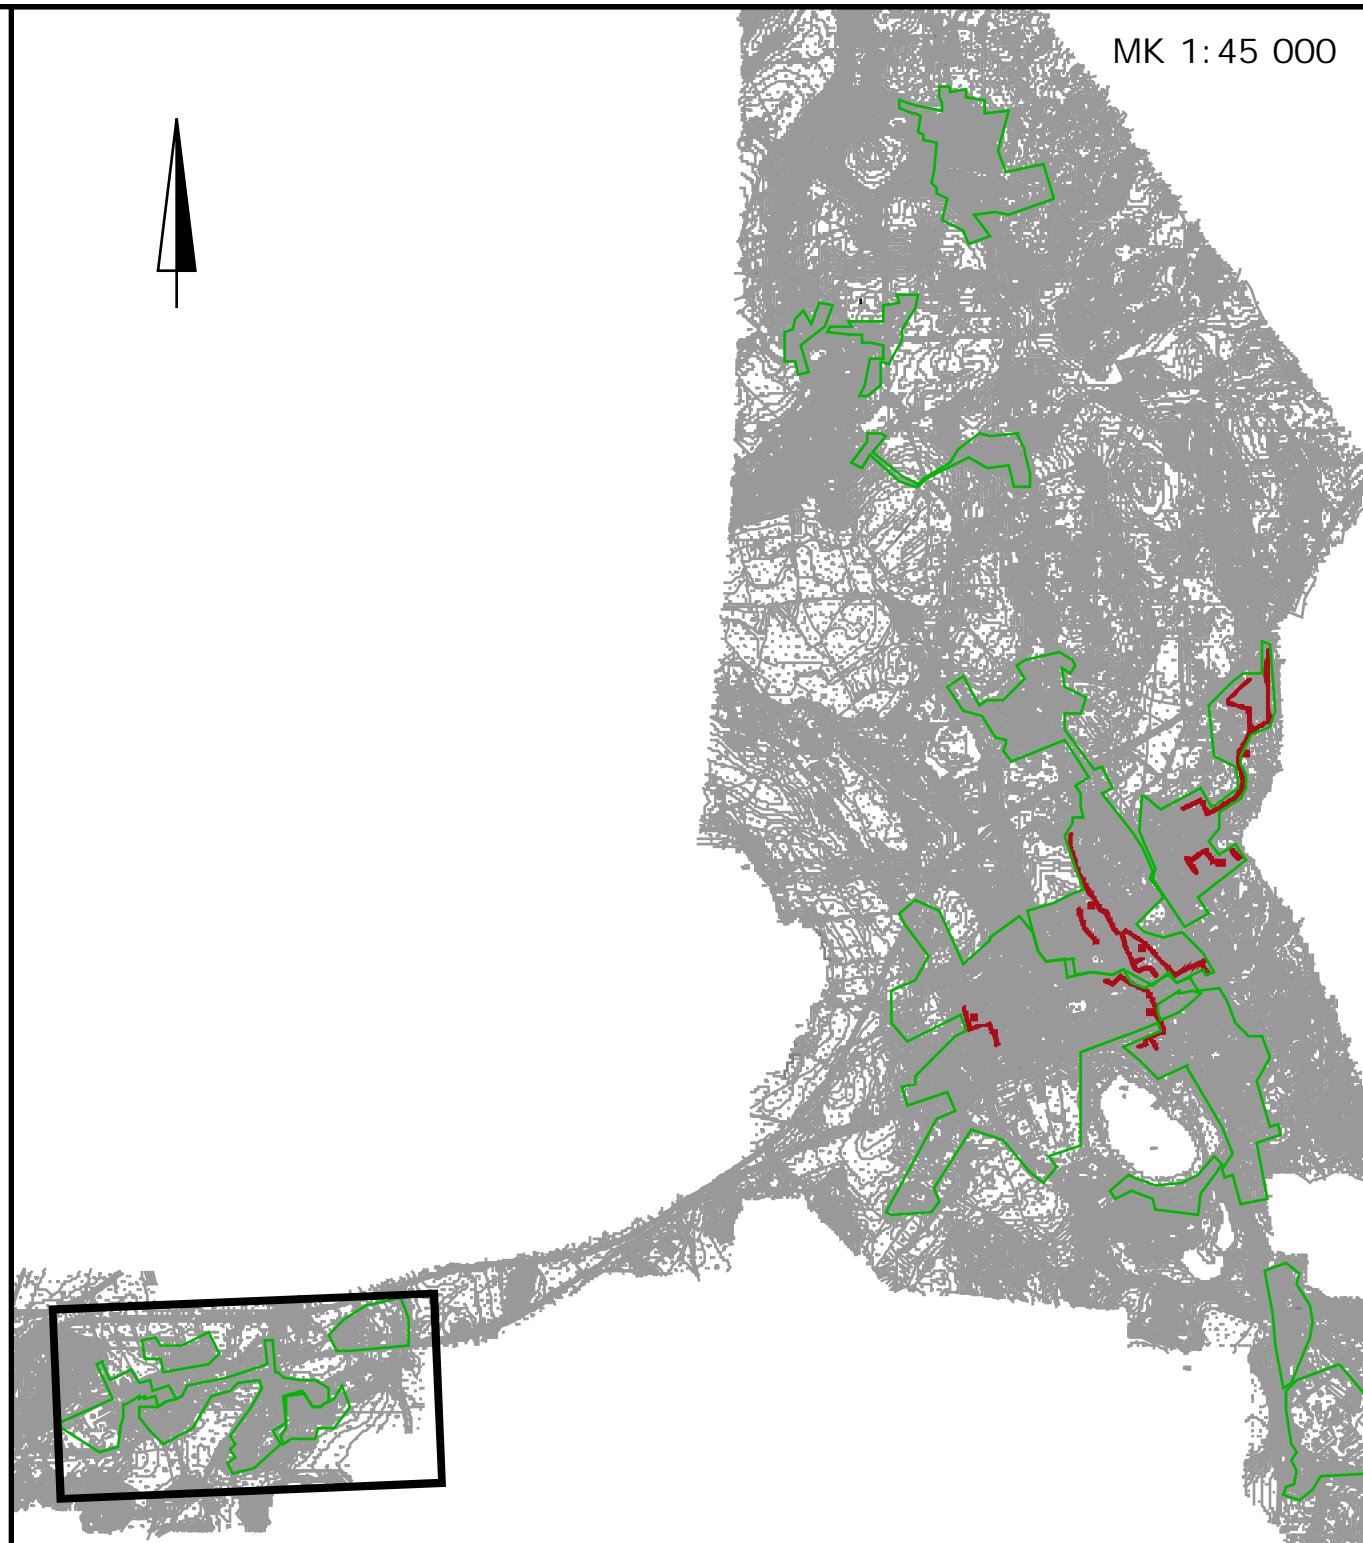
Piste	Johtokyky m ³ /m	Lämpötila °C	Näytepiste
Kaulunmäentien pumppaamon alue			
K_6	22	3,1	pumppaamon tuloke ve, ei virtausta näyteenottochecke lä
Sulkavantien pumppaamon alue			
K_6	27	3,7	läpivirtaus
K_7	28	3,7	koill isesta tuleva virtaus
K_7			lowlasasta lähtevä virtaus
K_21	31	3,5	pumppaamon tuloke ve, ei virtausta näyteenottochecke lä
K_22			ei virtaamaa näyteenottochecke lä
Juholanmäen pumppaamon alue			
K_20	75	3,7	päävirtaus
K_20	44	3,0	päävirtaus
K_23			ei virtaamaa näyteenottochecke lä
